VLOER SUPPORT SYSTEEM® voor optimaal herstel Kwaaitaal- en Mantavloeren

Constructieve aanpak: VSS®

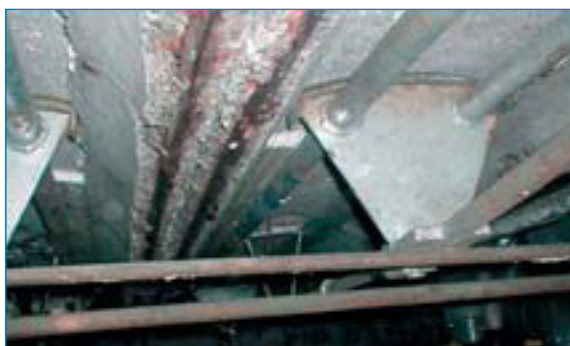
Voor het optimaal repareren van Kwaaitaal- en Mantavloeren ontwikkelde Balm al in 1991 het Vloer Support Systeem (VSS®). Dit systeem bestaat uit een verzinkt stalen draagconstructie, die wordt aangebracht onder de vloerelementen en opgelegd op de bestaande fundering, waarna gecontroleerd aangespannen. Hierdoor wordt de vloerbelasting volledig overgedragen op het VSS®. Na het aanbrengen van het VSS® hebben de vloeren weer een gegarandeerde draagkracht voor een periode van zeker 50 jaar. Sinds 1991 werden door Balm vele m² vloerooppervlak geïnspecteerd en met succes gerepareerd o.a. in gemeenten Vlissingen, Middelburg, Zierikzee, Veenendaal, Uithoorn, Nieuwegein, Utrecht, Enschede, Doetinchem, Amsterdam, Abcoude, Haarlem, Deurne, Leek, Leerdam, Zaandam, Dordrecht, Rotterdam en Breda.
