VLOER SUPPORT SYSTEEM® voor optimaal herstel Kwaaitaal- en Mantavloeren

Constructieve aanpak: VSS®

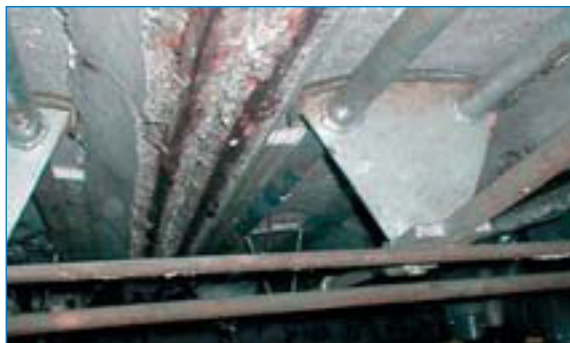
Voor het optimaal repareren van Kwaaitaal- en Mantavloeren ontwikkelde Balm al in 1991 het Vloer Support Systeem (VSS®). Dit systeem bestaat uit een verzinkt stalen draagconstructie, die wordt aangebracht onder de vloerelementen en opgelegd op de bestaande fundering, waarna gecontroleerd aangespannen. Hierdoor wordt de vloerbelasting volledig overgedragen op het VSS®. Na het aanbrengen van het VSS® hebben de vloeren weer een gegarandeerde draagkracht voor een periode van zeker 50 jaar. Sinds 1991 werden door Balm vele m² vloeroppervlak geïnspecteerd en met succes gerepareerd o.a. in gemeenten Vlissingen, Middelburg, Zierikzee, Veenendaal, Uithoorn, Nieuwegein, Utrecht, Enschede, Doetinchem, Amsterdam, Abcoude, Haarlem, Deurne, Leek, Leerdam, Zaandam, Dordrecht, Rotterdam en Breda.
